**VW T5**

Volkswagen T5 Transporter Kombi

TEST 2013

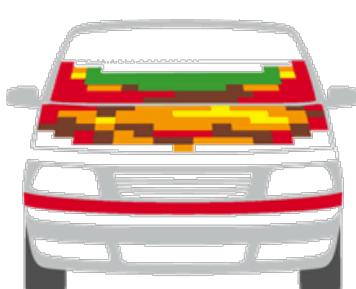
TESTA

9.8 punti

BACINO

0.0 punti

GAMBA

Totale 10 punti | 32%

The bumper provided poor protection to pedestrians' legs and scored no points in this area. Most of the bonnet surface provided protection that ranged between poor and marginal though good results were recorded on the windscreens.
